I. Popis vozidla

Tovární značka	Toyota	Model	Corolla	
Rok výroby	2021	VIN	NMTBZ3BE50R043964	
Obsah Motoru	1,8	Stav tachometru (km)	79.289 km	
Palivo	Benzín	Nafta	Hybridní	Elektro
Typ převodovky:	Manuální	Automatická	Dvouspojková	Variátor
Servisní knížka	Ne	Ano	Datum posledního zápisu / km: 4.10.2024 / 75.428 km	
Počet klíčů k vozidlu:	2	Počet předchozích majitelů:	3	
STK	Ne	Ano	Platnost (MM/RRRR): 04/2025

Vizuální stav vozu a tloušťka laku

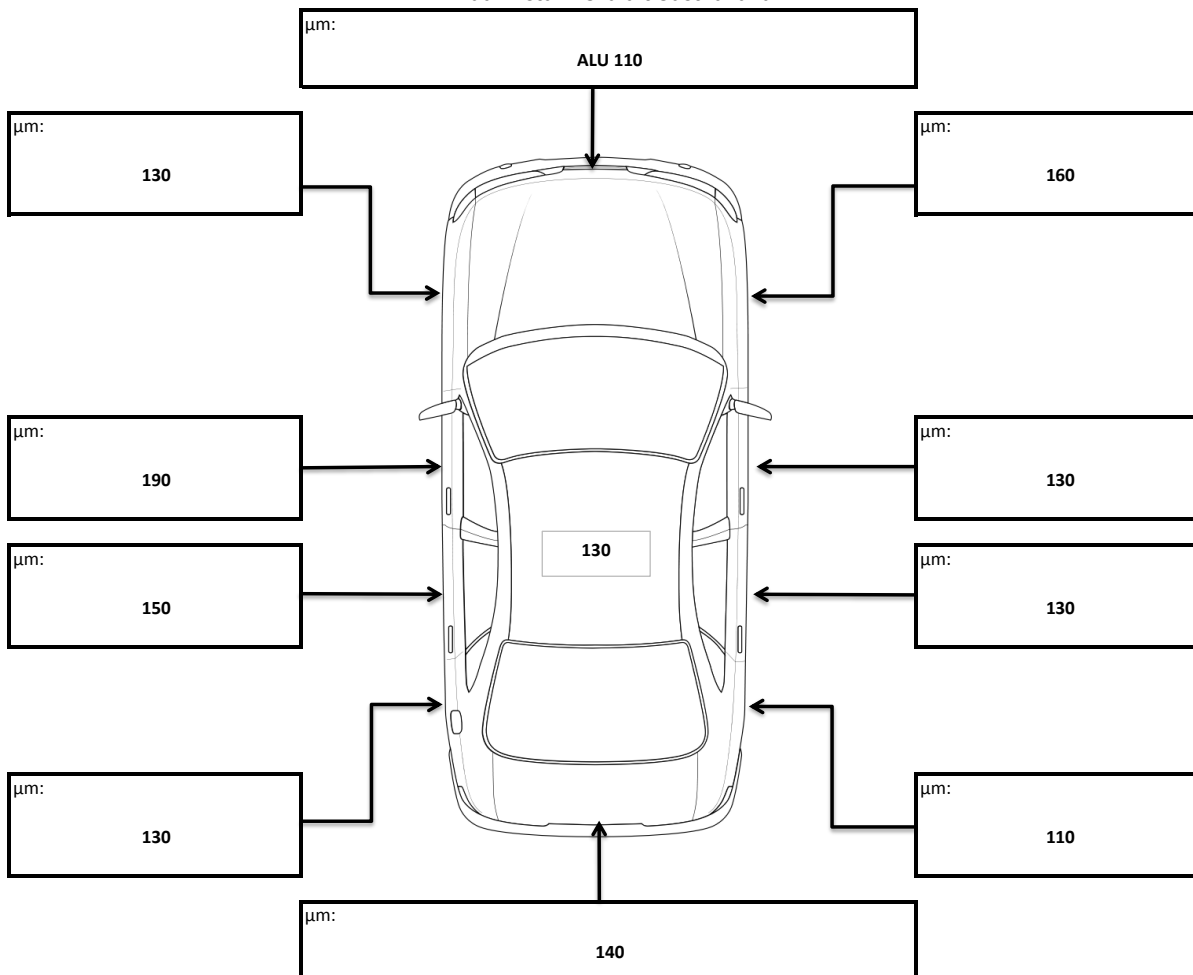
Poznámka: Měněn levý přední blatník a přední nárazník
Přední nárazník dokonale nelicuje
Mírné kosmetické vady úměrné nájezdu
